PERCHE' DUNQUE GLI EDIFICI DEL WTC SONO CROLLATI?

di **Steven E. Jones**

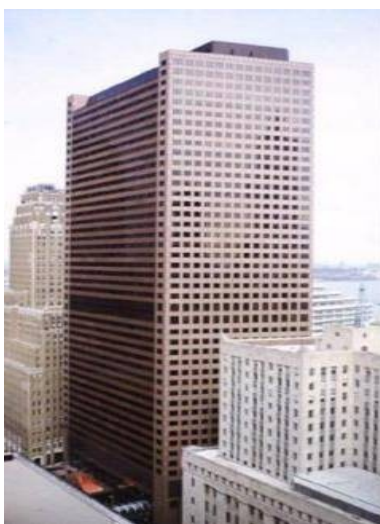
WTC 7: Edificio con struttura in acciaio di 47 piani

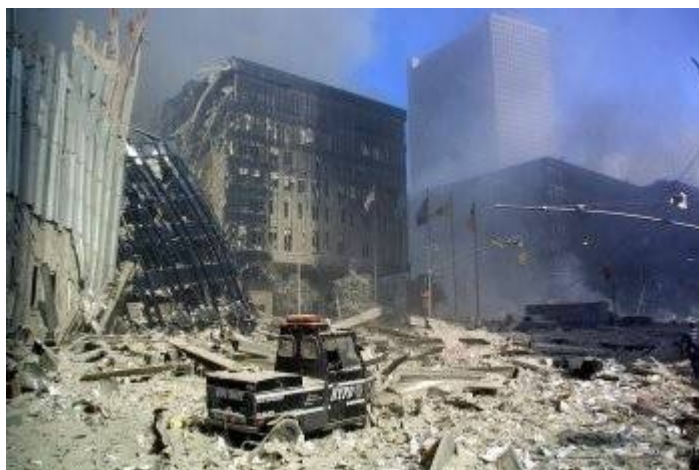
**Il WTC 7 il pomeriggio dell'11 settembre.
Il WTC 7 è il grattacielo alto sullo sfondo a destra.
Visto dalla zona del WTC 1.**

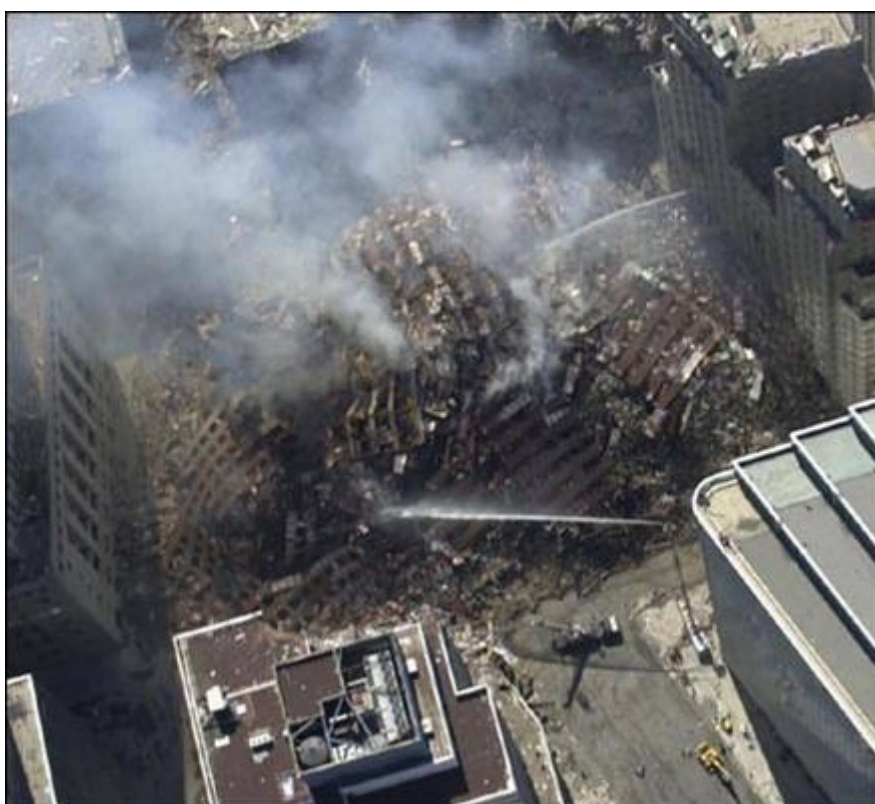
Il WTC 7 completamente crollato, sul proprio ingombro.

"Il crollo del WTC 7 produsse un piccolo ammasso di detriti mentre la facciata si piegava all'interno, suggerendo un cedimento interno e un'implosione... Il raggio medio della zona di detriti era di circa 70 piedi [circa 25 metri]" (FEMA, 2002, chapter 5).

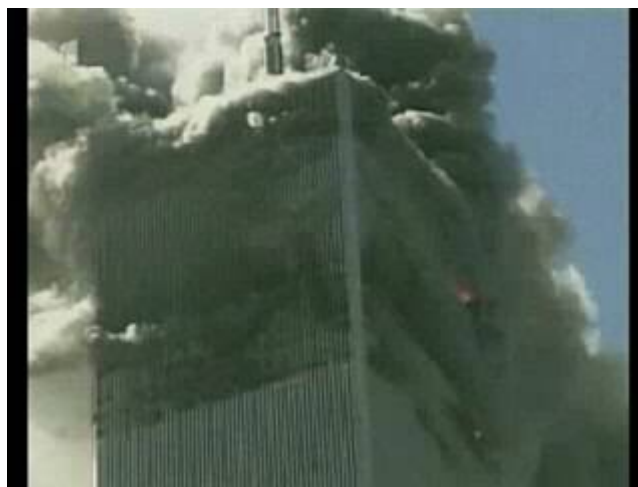
La Torre Nord con l'antenna (in alto) all'inizio del crollo.

Un esame delle registrazioni video del crollo, prese da varie angolazioni, indica che l'antenna delle trasmissioni in cima alla struttura cominciò a muoversi verso il basso e lateralmente poco prima che il movimento fosse visibile sui muri perimetrali. Ciò suggerisce che **il crollo sia cominciato con uno o più cedimenti nella zona del nucleo dell'edificio** (FEMA, 2002, chapter 2; enfasi aggiunta).

“L’edificio è rimasto in piedi per più di un’ora e mezza. I filmati del crollo della Torre Nord sembrano mostrare che la sua antenna televisiva cominciò a cadere una frazione di secondo prima del resto dell’edificio. Le osservazioni suggeriscono che in qualche modo il nucleo d’acciaio dell’edificio ha ceduto per primo” (Glanz and Lipton, 2002; enfasi aggiunta)...

Ma in che modo? Cosa ha causato il cedimento quasi simultaneo delle colonne dell’enorme nucleo in acciaio di 47 piani di questo edificio (che sosteneva l’antenna)? Questo mistero è stato sollevato dal rapporto FEMA (FEMA, 2002, chapter 2) e dal New York Times (Glanz and Lipton, 2002), eppure non è stato ancora risolto in nessun rapporto ufficiale (FEMA, 2002; Commission, 2004; NIST, 2005). Il comportamento anomalo non era neppure menzionato nel rapporto NIST finale (NIST, 2005), ma alcuni di noi non se lo sono dimenticato.

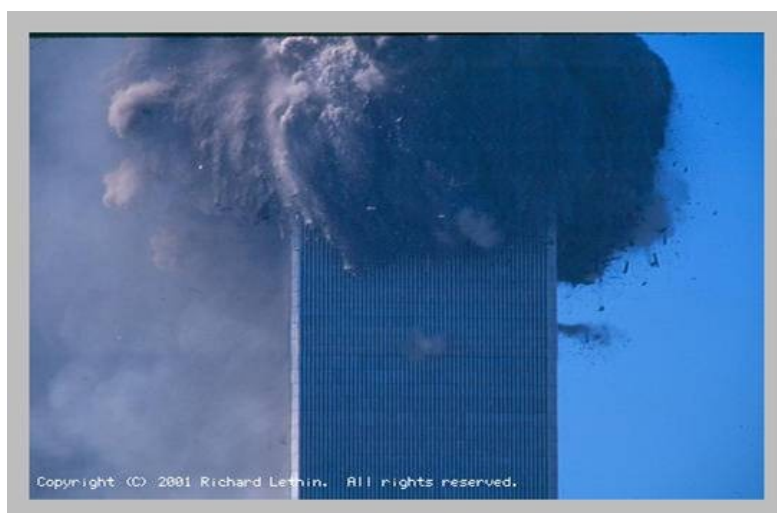
**La Torre Nord durante il crollo verticale.
Notate i misteriosi scoppi ben lontano dalla regione in polverizzazione.**

7. Le travi d’acciaio espulse orizzontalmente per centinaia di piedi ed il cemento polverizzato in polvere farinosa, fenomeni visti chiaramente nel crollo delle torri del WTC, forniscono una prova ulteriore sull’uso dell’esplosivo – come ben spiegato su <http://911research.wtc7.net/talks/towers/index.html> (Vedi anche, Griffin, 2004, chapter 2).

A differenza del WTC 7 sembra che le Torri Gemelle siano state fatte esplodere dall'alto in basso piuttosto che dal basso – il che è inconsueto per demolizioni controllate, ma tranquillamente possibile, a seconda dell'ordine in cui gli esplosivi sono fatti detonare. Vale a dire, gli esplosivi sarebbero stati posizionati ai piani più alti delle Torri e fatti esplodere tramite segnali radio in modo da avere le prime esplosioni nelle zone in cui l'aereo è penetrato nella torre. Sicuramente questa ipotesi meriterebbe di essere presa seriamente in considerazione in un'indagine indipendente che utilizzasse tutti i dati disponibili.

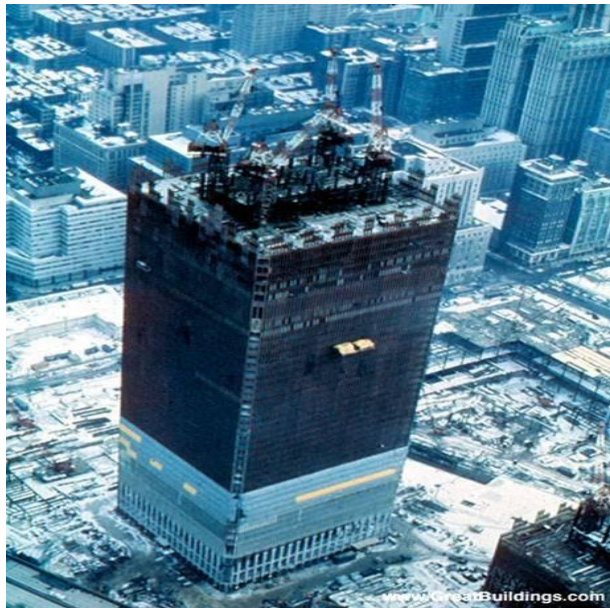
Le torri del WTC era costruite solidamente con 47 colonne centrali in acciaio e 240 travi perimetrali in acciaio. In totale 287 colonne. Molti dubbi sul fatto che incendi/danni casuali possano averne causato il crollo verticale (teoria ufficiale), e si sospettano esplosivi.

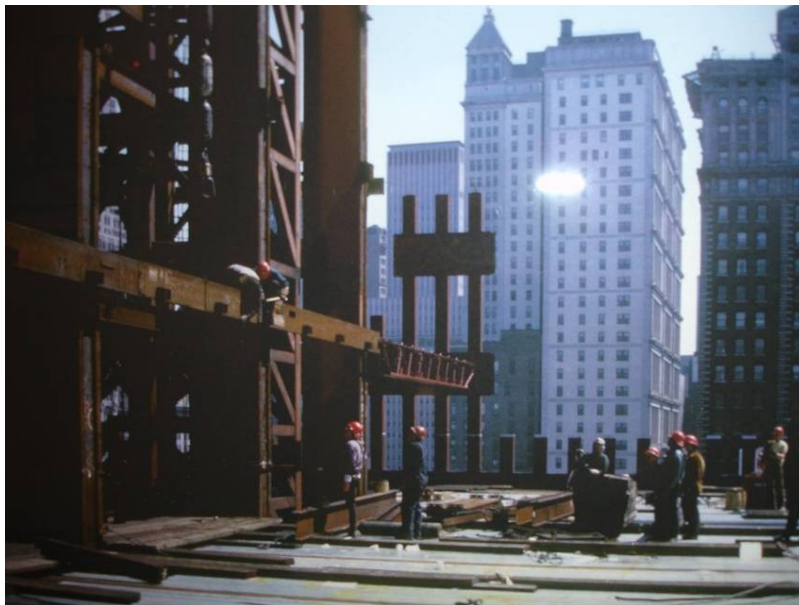
Struttura in acciaio con enorme nucleo centrale (a sinistra). Notate gli operai in piedi sulla struttura di un piano che è saldamente attaccata alle colonne interconnesse del nucleo.

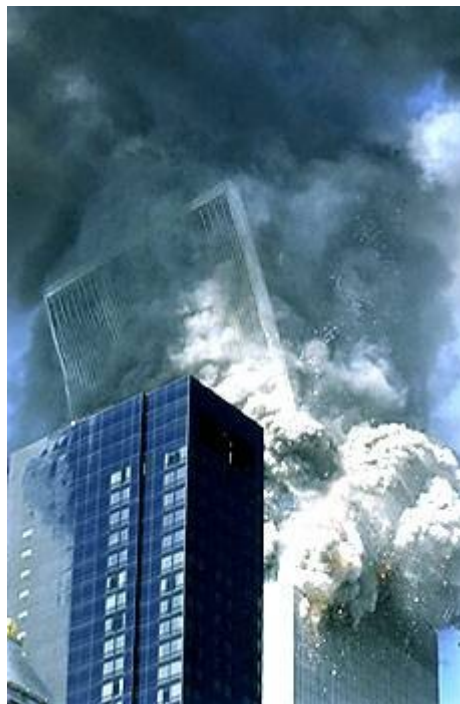
I circa 34 piani superiori della Torre Sud si ribaltano.

Cosa succede al blocco e al suo momento angolare?
